Reparatie Enkelzijdige diskdrive

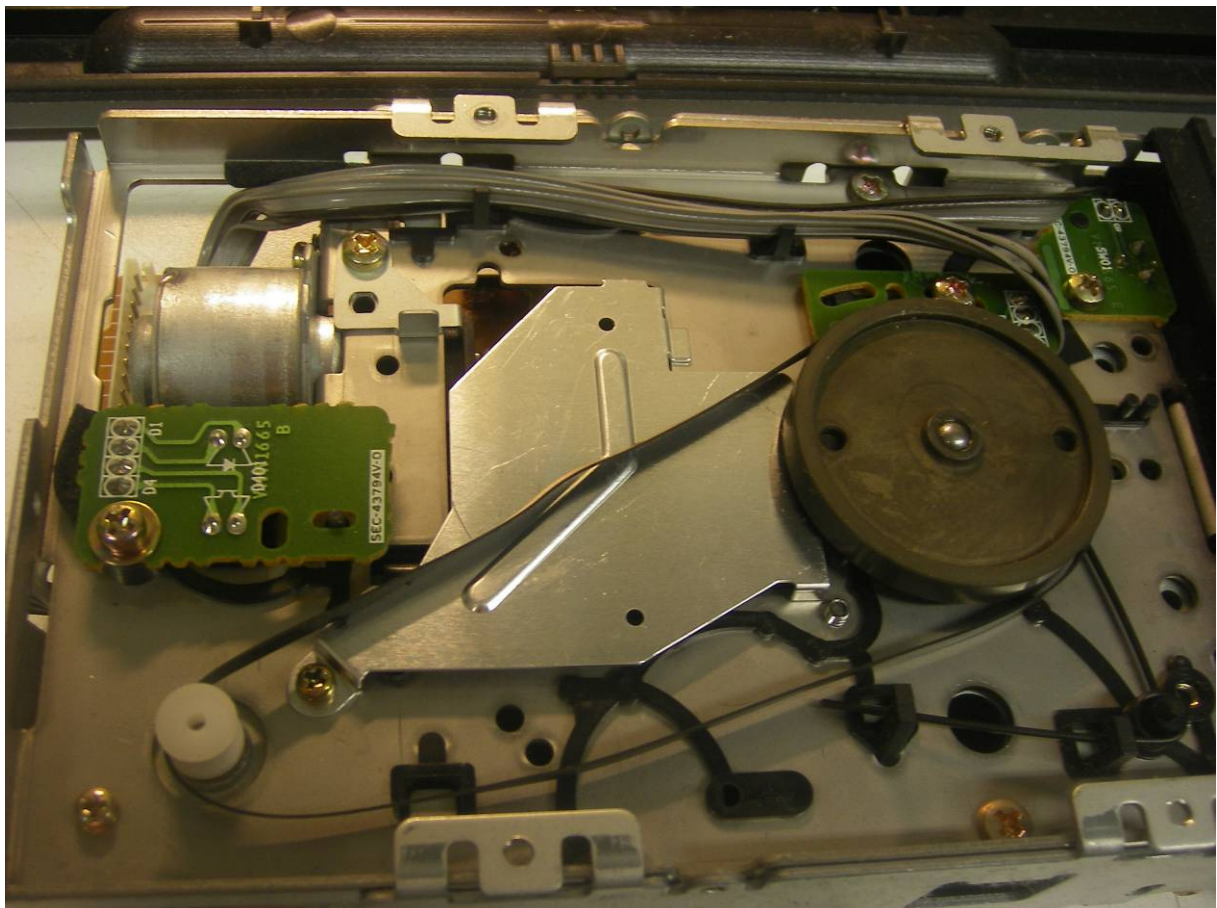
Het meest voorkomende probleem is een snaar welke is uitgedroogd. De oorzaak hiervan is dat de diskdrive een hele tijd niet gebruikt is.

Onderzijde van de diskdrive met een uitgedroogde snaar

Bouw de diskdrive uit en aan de onderzijde kun je de snaar zien. Deze is zeer eenvoudig te vervangen.

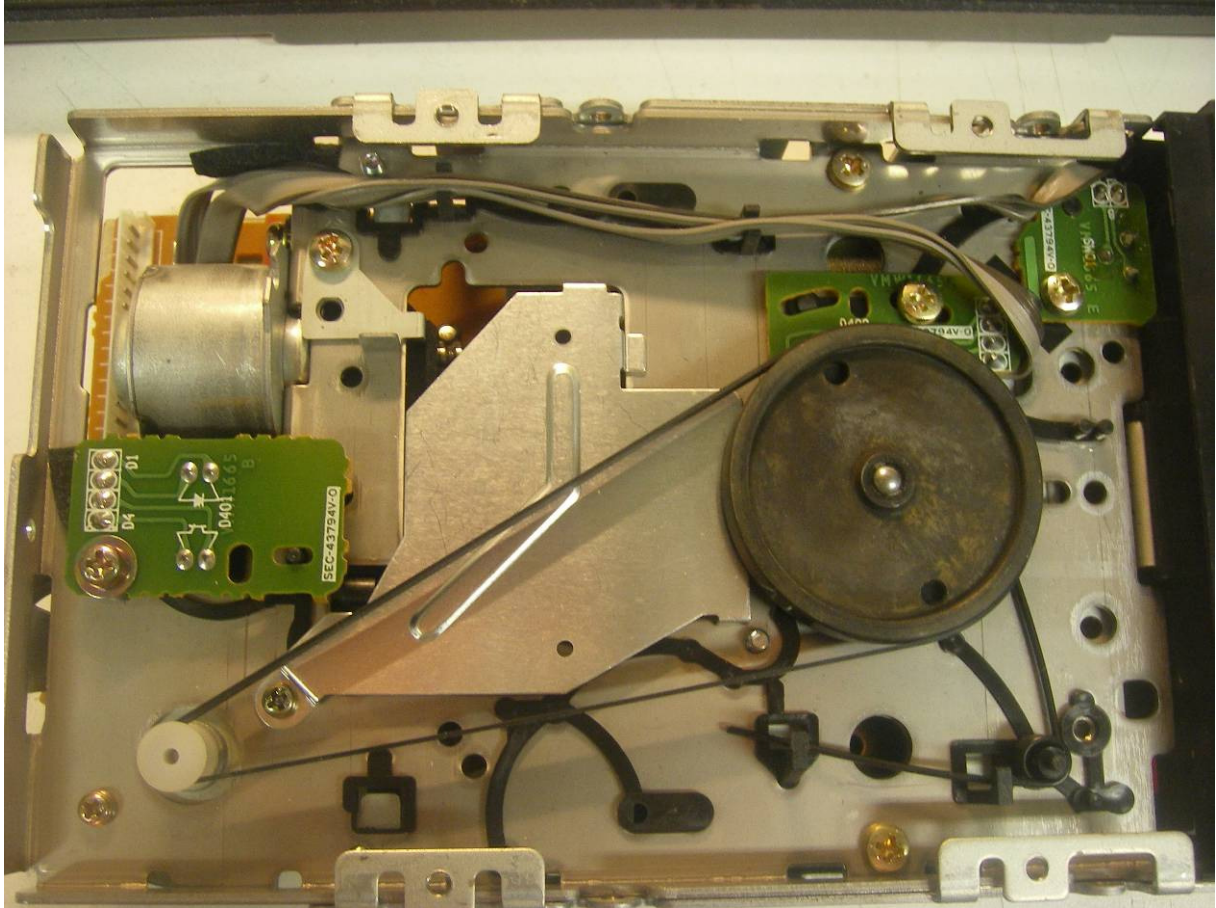
De diskdrive is voorzien van een nieuwe snaar
